ETUDE DE VULNERABILITE REALISEE SUR DES BATIMENTS INDUSTRIELS

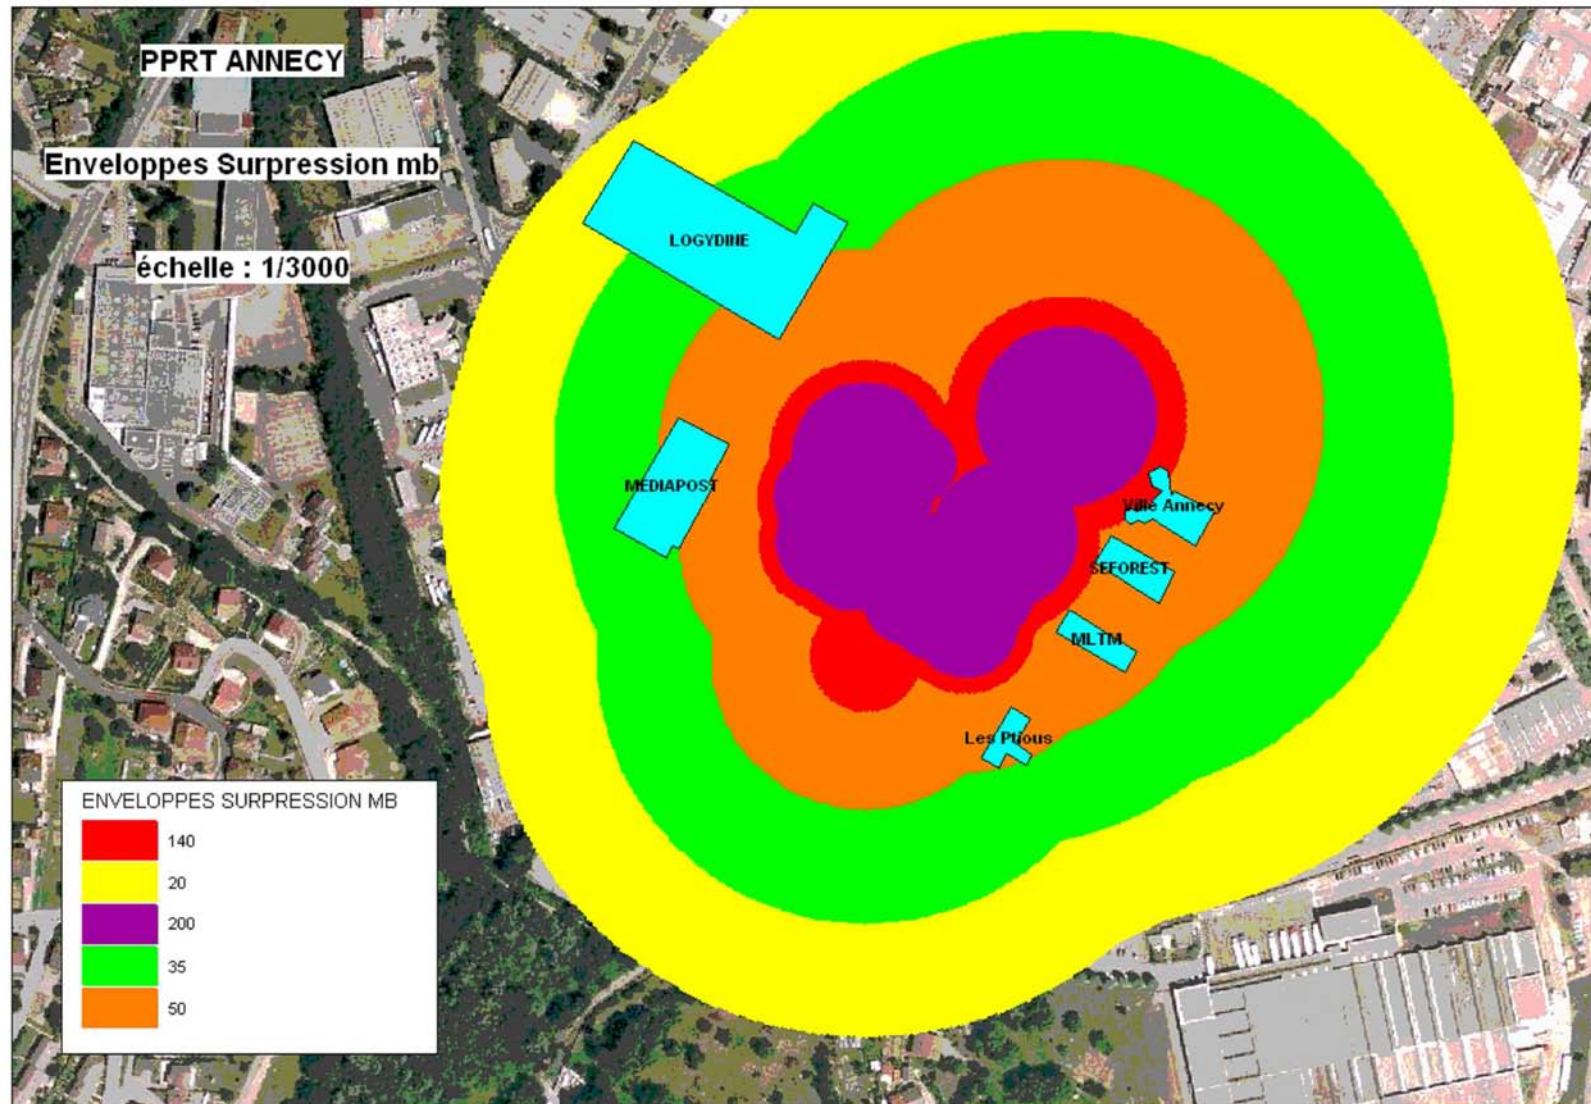
EFFET SURPRESSION

SURPRESSION onde de choc
Intensité 50-140 mb

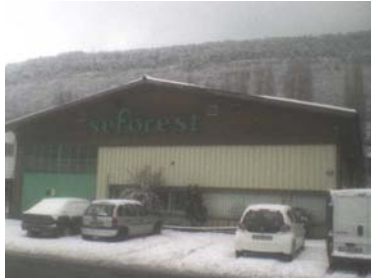
SEFOREST : La construction étant de structure mixte il serait nécessaire de procéder à une étude plus approfondie (cas N°4) et à une évaluation des coûts des travaux de renforcement. Il serait nécessaire de compléter l'approche sommaire par une visite intérieur du bâtiment notamment en ce qui concerne le doublage des structures et l'isolation.

Le vitrage et en cas N°2

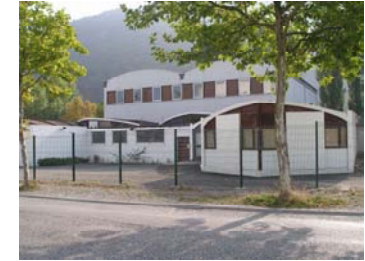
VILLE D'ANNECY

Ville d'Annecy : Les constructions de plain pied sont situés en zone de surpression $> 140\text{mb}$ et devront donc être délaissées.

L'autre bâtiment devra faire l'objet d'une étude spécifique (cas N°4) et d'une évaluation du coût des mesures de renforcement. Il serait nécessaire de compléter l'approche sommaire par une visite de l'intérieur du bâtiment, notamment pour vérifier la structure porteuse. Le vitrage est en cas N°2

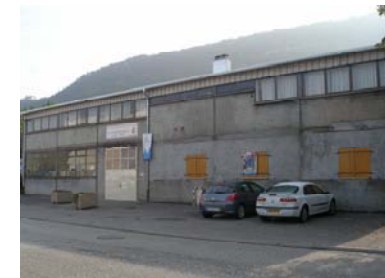
LES PTIOUS

Les Ptious : La structure générale étant constituée de matériaux divers il faudrait une étude détaillée (cas N°4). Une visite de l'intérieur est nécessaire afin de mieux appréhender l'isolation. Des travaux de renforcement s'imposent. Le vitrage est en cas N°2

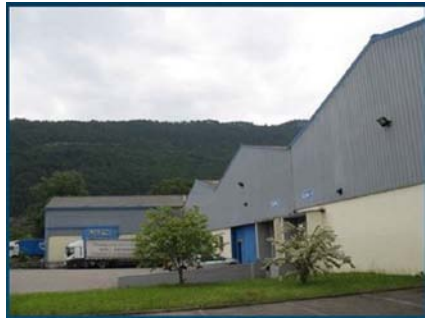
LOGYDINE : Les structures du bâtiment sont mixtes est implique une étude détaillée (cas N°4). Il existe une isolation toutefois une visite de l'intérieur est nécessaire afin de vérifier l'isolation existante. Le vitrage est en cas N°2. Ce bâtiment semble en bon état et peut être renforcé (à vérifier avec l'étude détaillée). Les travaux de renforcement devront être évalués afin d'en vérifier la faisabilité (10%) de la valeur du bien.

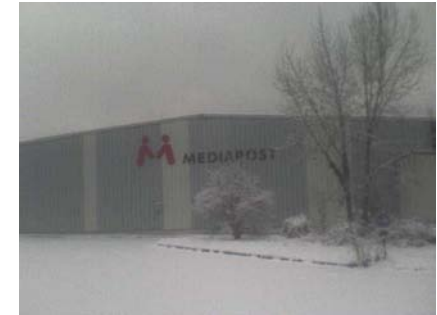
MEDIAPOST : La structure du bâtiment doit faire l'objet d'une étude détaillée (cas N°4). Une visite de l'intérieur du bâtiment est indispensable afin de vérifier la structure intérieure et l'isolation.
